TEKNISK DUE DILIGENCE

EJENDOM					
LAND	Danmark	BYGNINGENS ANVENDELSE	Kontorer

BYGNINGENS NAVN		BEBYGGET AREAL m ²	1263		
BYGNINGSNR. iht BBR	4	ANTAL ETAGER (kælder og tag er ikke inkluderet)	3		
ADRESSE	Refshalevej 163A	BYGNINGSAREAL TOTAL m ²	4789		
POSTNR., BY	1432, København K	BESIGTIGELSESDATO OG PERSONER COWI	05.04.19 25.03.22 BWA, STTI		
OPFØRELSEÅR	1954	BESIGTIGELSESDATO OG PERSONER COWI	25.03.22 FRHR, MEHO		
SENESTE RENOVERING		KONTROLLERET AF:	CHTH, MAWD

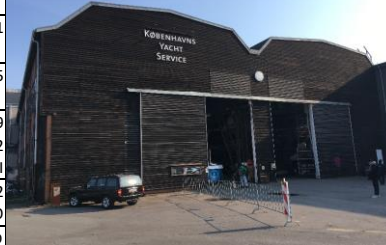
1	BYGNINGS ELEMENTER					
1,1	Tag	Materiale: Tagpap, glat tækning. Rep. Omfang: Komplet reparation inkl. udskiftning af 10% tagunderlag	Ringe	1500 m ²	825.000	
		Rytterlys: Glas / stål: Komplet udskiftning glaspaneler	Ringe	400 m ²	400.000	
1,2	Facade	Facade type 1: Type: Tung facade - Murværk.	Middel	50 m ²	50.000	
		Facade type 2: Type: Træplanker	Middel	200 m ²	50.000	
1,3	Døre og vinduer	Type: Stålsøjler i facade: Rep. Omfang: Korroderet, slibning og overfladebehandling	Ringe		Prissætning afventer resultat af supplerende undersøgelser	
		Døre: Materiale: Industriport. Rep. Omfang: Kan istandsættes.	Middel		20.000	
		Vinduer: Glas: Et-lags. Ramme: træ/træ.	Ringe	21 stk	350.000	
1,4	Indervægge	Vinduer: Glas: Et-lags. Ramme: Stål	Middel	7 stk	10.000	
1,5	Indvendige lofter	Materialer: Tagunderlag af træ. Nedhængte lofter: Nej.	Middel	10% udskiftes		
1,6	Indvendige gulve	Materialer: Beton. Rep. Omfang: Delvis reparation.	Middel

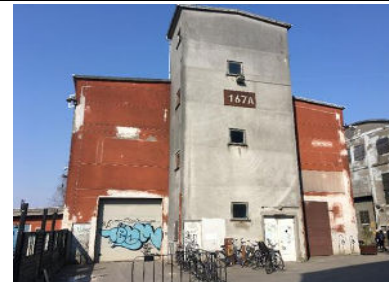
1	BYGNINGS ELEMENTER					
1,1	Tag	Materiale: Tagpap, glat tækning. Rep. Omfang: Komplet reparation. Ovenlys: Rytterlys med stål karme. Rep. Omfang: Komplet reparation inkl. stålkonstruktion	Ringe	1050 m ²	550.000	
			Ringe	50 m	400.000	
1,2	Facade	Type: Tung facade - Beton/murværk. Overflade/facade: Pudset/beton.	Middel	1500 m ²	650.000	
1,3	Døre og vinduer	Døre: Materiale: alu/alu. Rep. Omfang: Udskiftes.	Middel	1 stk	50.000	
		Vinduer på 1. sal: Glas: 2 lags: Nye	God			
		Vinduer med buede overside mod nord: Glas: Et-lags. Ramme: Støbejern.	Ringe	15 stk	450.000	
		Vinduer mod syd: Glas: Et-lags. Ramme: Støbejern.	Ringe	20 stk	450.000	
1,4	Indervægge	Overflade: Ingen indervægge.	-	-		
1,5	Indvendige lofter	Materialer: Gypsplader Rep. Omgang: Delvis reparation fugtskader under rytterlys.	Ringe	-		
1,6	Indvendige gulve	Materialer: Beton. Rep. Omfang: Delvis reparation.	Middel	-

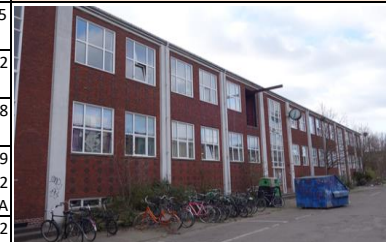
1	BYGNINGS ELEMENTER					
1,1	Tag	Materiale: Tagpap, glat tækning. Rep. Omfang: Ingen reparation.	God			
1,2	Facade	Type: Tung facade - Murværk. Rep. Omfang: Komplet reparation, omfugning fuger (100%)	Middel	540 m ²		350.000
1,3	Døre og vinduer	Vindue type 1: Vinduer: Glas: To-lags.	God			
		Vinduer type 2: Glas: 1-lags.	Middel	80 m ²	50.000	
1,4	Indervægge	Overflade: Let væg. Rep. Omfang: Ingen reparation.	God			
1,5	Indvendige lofter					
1,6	Indvendige gulve	Materialer: Klinker/Fliser. Rep. Omfang: Ingen reparation.	God

3 ØVRIGE OBSERVATIONER		COWIs observationer	COWIs tilstandsvurdering	COWIs kommentarer og anbefalinger
3,1	Indvendige fugtskader	Kan repareres		
3,2	Manglende fliser	Kan repareres
