REFSHALEØEN

RESSOURCESCREENING AF EKSISTERENDE BYGNINGER

RAPPORT

NOVEMBER 2022
REFSHALEØENS EJENDOMSSELSKAB

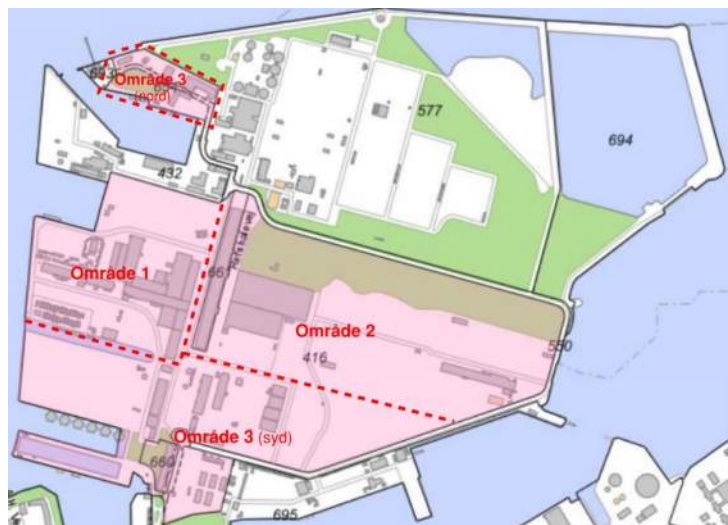
Figur 1.1:
Opdeling i
områderne
1, 2 og 3

Den samlede bygningsmasse er i screenings- og afrapporteringsammenhæng opdelt i tre delområder, som angivet på oversigtsplan på Figur 1.1

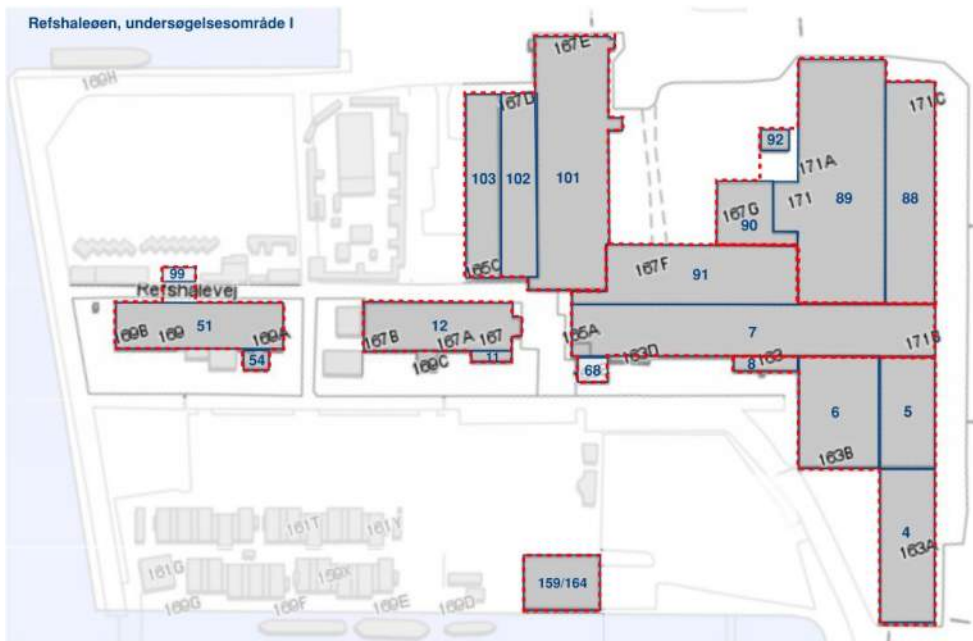
Figur 2.1: Bygninger i Område 1.

Område 1 udgør den vestlige del af matrikel nr. 416. Placering, opdeling, husnumre og BBR-nummerering⁶ af de 20 bygninger i dette område fremgår af Figur 2.1.

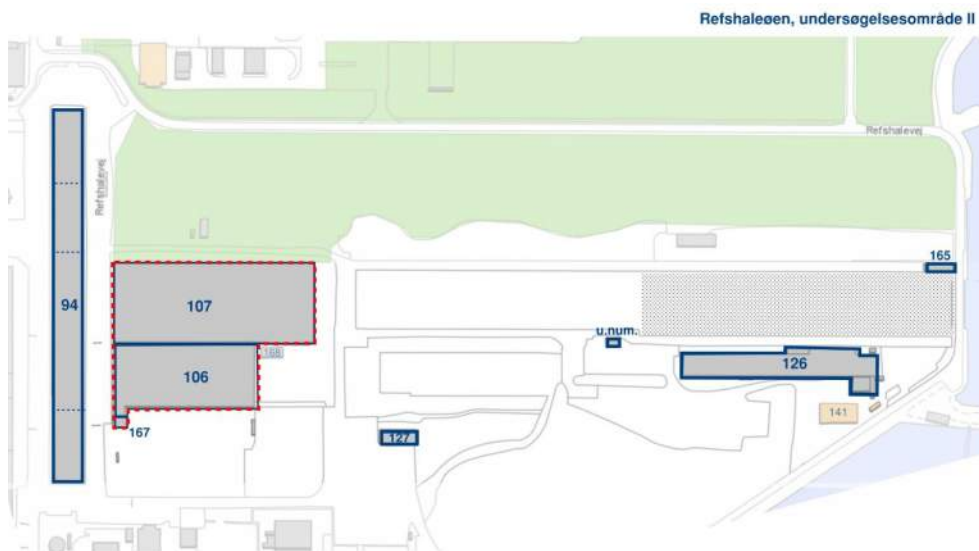
Figur 2.2: Bygninger i Område 2.

Område 2 udgøres af matrikel nr. 661 og den østlige del af matrikel nr. 416. Placering, opdeling, husnumre og BBR-nummerering af de 8 bygninger i dette område fremgår af Figur 2.2.

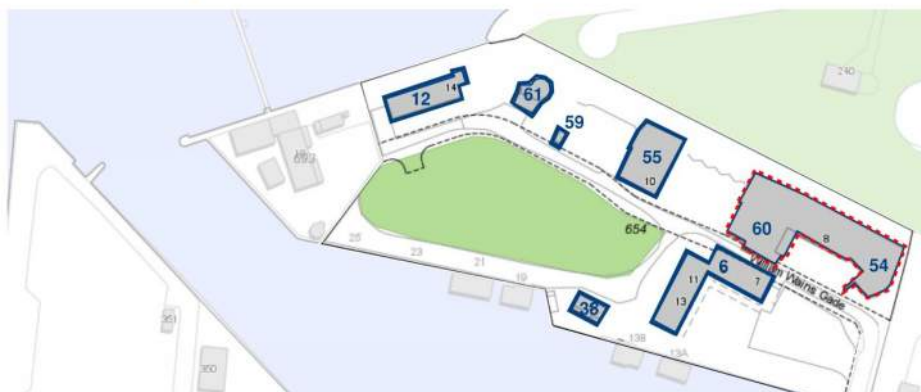
Figur 2.3.A: Bygninger i Område 3, nord.

Område 3 udgøres af matrikel nr. 654, og 660 samt den sydlige del af matrikel nr. 416. Placering, opdeling, husnumre og BBR-nummerering af de 24 bygninger i dette område fremgår af Figur 2.3.A og 2.3.B.
