TEKNISK DUE DILIGENCE

EJENDOM					
LAND	Danmark	BYGNINGENS ANVENDELSE	Kontorer

BYGNINGENS NAVN		BEBYGGET AREAL m ²	1263		
BYGNINGSNR. iht BBR	4	ANTAL ETAGER (kælder og tag er ikke inkluderet)	3		
ADRESSE	Refshalevej 163A	BYGNINGSAREAL TOTAL m ²	4789		
POSTNR., BY	1432, København K	BESIGTIGELSESDATO OG PERSONER COWI	05.04.19 25.03.22 BWA, STTI		
OPFØRELSEÅR	1954	BESIGTIGELSESDATO OG PERSONER COWI	25.03.22 FRHR, MEHO		
SENESTE RENOVERING		KONTROLLERET AF:	CHTH, MAWD

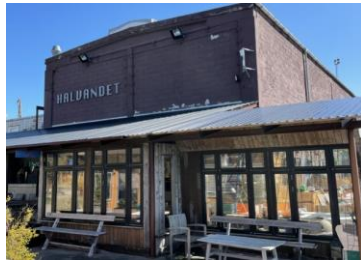
1 BYGNINGS ELEMENTER						
1,1	Tag	Bemærkning: Kunne ikke besigtiges.	-	-		
1,2	Facade	Type: Tung facade - Beton/murværk. Bemærkning: Malet gasbeton. Revner og småskader.	Middel	500	1.000.000	
1,3	Døre og vinduer	Materiale: træ/træ.	God	-		100.000
		Glas: Et-lags. Bemærkning: Ovenlysvinduer i polycarbonat.	Middel	1		
1,4	Indervægge	Overflade: Tung væg. Bemærkning: Pudset gasbeton.	God	-		
1,5	Indvendige lofter	Materialer: Beton.	God	-		
1,6	Indvendige gulve	Materialer: Beton.	God	-

2,3	Brugsvandsinstallationer	Alder: Løbende udskiftet. Forsynet areal: Hele bygning. Andet: Blandede materialer, der er observeret messing, pex og rustfrit stål.	Ringe	-		
2,4	Varmeinstallationer	Alder: Nyere. Opvarmet areal: Hele bygning. Andet: Udelukkende varmepumper.	God	-		
2,5	Varmecentral	Ingen varmecentral.				
2,6	Ventilationsinstallationer	Der er ikke observeret ventilation.	-	-		
2,6	Ventilationsaggregat	Der er ikke observeret ventilation.				
2,7	Køleanlæg	Alder: Nyere. Andet: Samme varmepumper som der leverer varme.	God	-		
2,8	Elektriske installationer	Alder: Løbende udskiftet. Tidssvarende: Ulovlig. Omfang: Hele bygning.	God		Ulovlige installationer skal udbedres, resterende installation vurderes i god stand.	
2,9	Elevator	Antal: Ingen elevator.	-	-

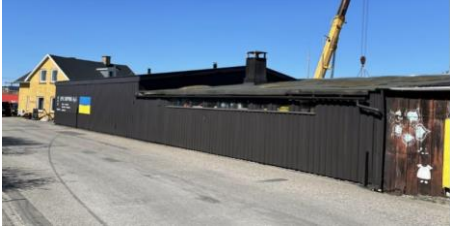
1	BYGNINGS ELEMENTER						
1,1	Tag	Materiale: Stål, korrugerede plader. Rep. Omfang: Komplet reparation.	Middel	345	493.750		
		Materiale: Bitumen. Rep. Omfang: Komplet reparation.	Ringe	175	148.750		
1,2	Facade	Type: Let facade - Træ.	Middel	-			
		Type: Let facade - Metal. Overflade/facade: Glas/stål. Rep. Omfang: Delvis reparation. Bemærkning: Delvis udskiftning.	Middel	40			
1,3	Døre og vinduer	Materiale: Træ. Bemærkning: Døre og porte i dårlig stand.	Ringe	4			
		Glas: Et-lags. Ramme: træ/træ.	Ringe	42	210.000		
		Glas: Ovenlys. Rep. Omfang: Udskiftes.	Ringe	9			
1,4	Indervægge	Overflade: Let væg.	God	-			
1,5	Indvendige lofter	Materialer: Træplader.	God	-			
1,6	Indvendige gulve	Materialer: Beton.	God	-

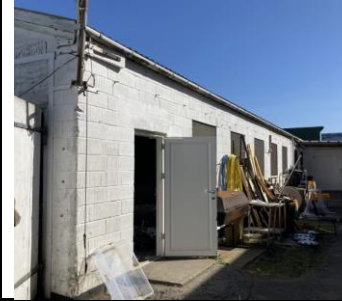
1	BYGNINGS ELEMENTER					
1,1	Tag	Materiale: Bølgeeternitplader.	God	-		
1,2	Facade	Type: Tung facade - Beton/murværk. Overflade/facade: Malet. Rep. Omfang: Delvis reparation. Bemærkning: Malet gasbeton. Forvitret med beskadiget sålbænke.	Ringe	536	1.072.000	
1,3	Døre og vinduer	Materiale: træ/træ. Rep. Omfang: Udskiftes. Bemærkning: Porte.	Ringe	-		
		Materiale: Træ.	God	-		
		Glas: Blændede vinduer og ovenlys. Bemærkning: Manglende isolering. Bør enten reetableres eller efterisoleres. Pris for reetablering estimeres til 10.000 DKK pr tagvindue og 8.000 DKK pr facade vindue. Efterisolering estimeret til 2500 pr m ² .	Ringe	-		
1,4	Indervægge	Overflade: Let væg.	God	-		
1,5	Indvendige lofter	Materialer: Glatte hvide plader. Nedhængte lofter: Nej.	Middel	-		
1,6	Indvendige gulve	Materialer: Beton. Rep. Omfang: Delvis reparation.	Ringe		696	417.600

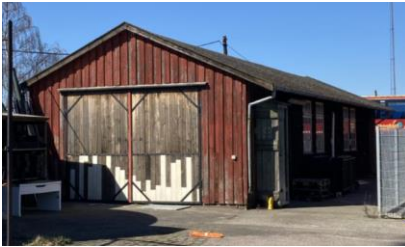
1	BYGNINGS ELEMENTER					
1,1	Tag	Materiale: Bitumen. Rep. Omfang: Komplet reparation.	Ringe	110	93.500	
1,2	Facade	Type: Let facade - Træ. Rep. Omfang: Komplet reparation. Bemærkning: Beton sokkel i dårlig forfatning. Træbeklædning udskiftes.	Ringe	190	266.000	
1,3	Døre og vinduer	Materiale: Træ. Rep. Omfang: Udskiftes. Bemærkning: Porte.	Ringe	-		
		Glas: Et-lags. Ramme: træ/træ. Rep. Omfang: Udskiftes.	Ringe	-		
1,4	Indervægge					
1,5	Indvendige lofter	Materialer: Træ.	God	-		
1,6	Indvendige gulve	Materialer: Brædder/planker.	God	-
